# 当院における腹腔鏡下腎臓生検術

# 当院における腹腔鏡下 腎臓生検

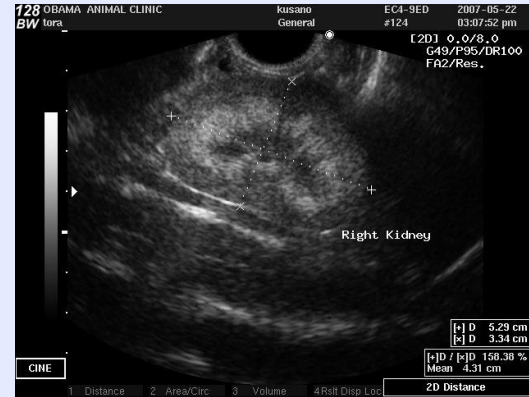
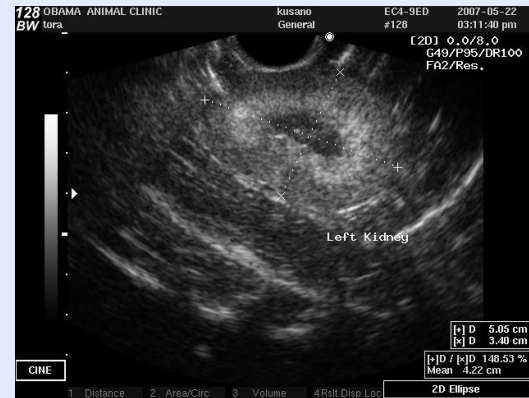
超音波所見:腎盂腎炎の疑い

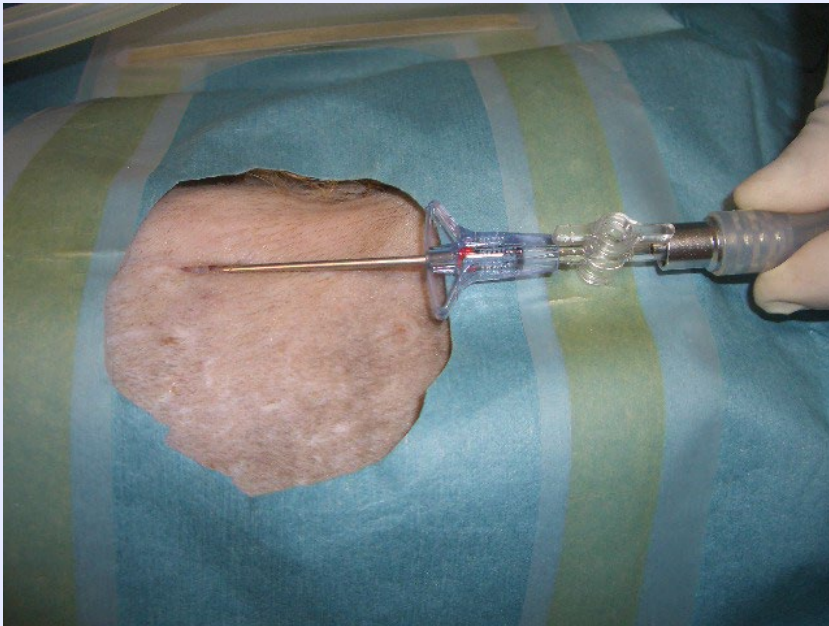
気腹針の挿入後に炭酸ガスを送気

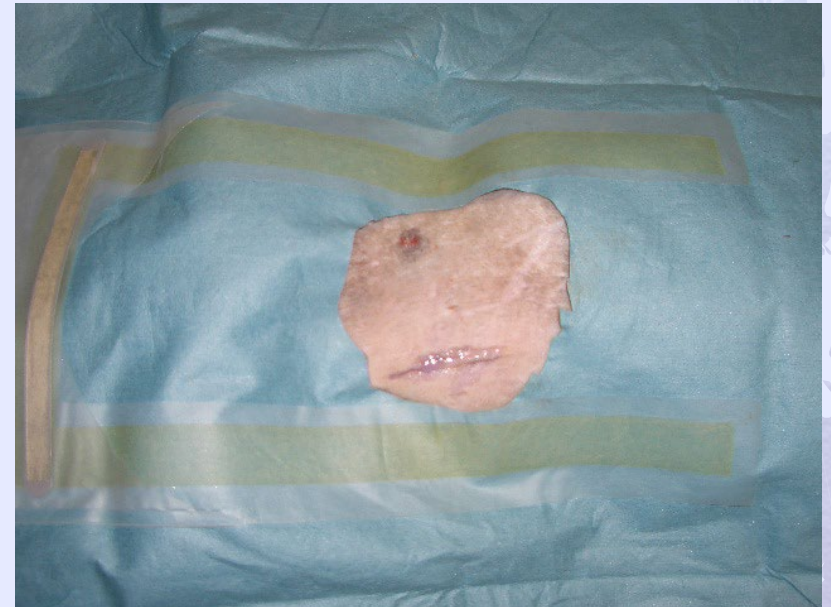
腹腔鏡下腎臓生検の術後術創
